**О включении выявленного объекта культурного наследия
«Преображенская церковь», расположенного по адресу:
Республика Башкортостан, Зилаирский район, с. Зилаир, ул. Ленина, д. 19,
в Единый государственный реестр объектов культурного наследия
(памятников истории и культуры) народов Российской Федерации в качестве
объекта культурного наследия регионального значения, утверждении
его предмета охраны, границ и режима использования территории**

**Предмет охраны объекта культурного наследия регионального значения
«Преображенская церковь», расположенного по адресу: Республика
Башкортостан, Зилаирский район, г. Зилаир, ул. Ленина, д. 19.**

**Границы территории объекта культурного наследия регионального значения
«Преображенская церковь», расположенного по адресу: Республика
Башкортостан, Зилаирский район, с. Зилаир, ул. Ленина, д.19.**

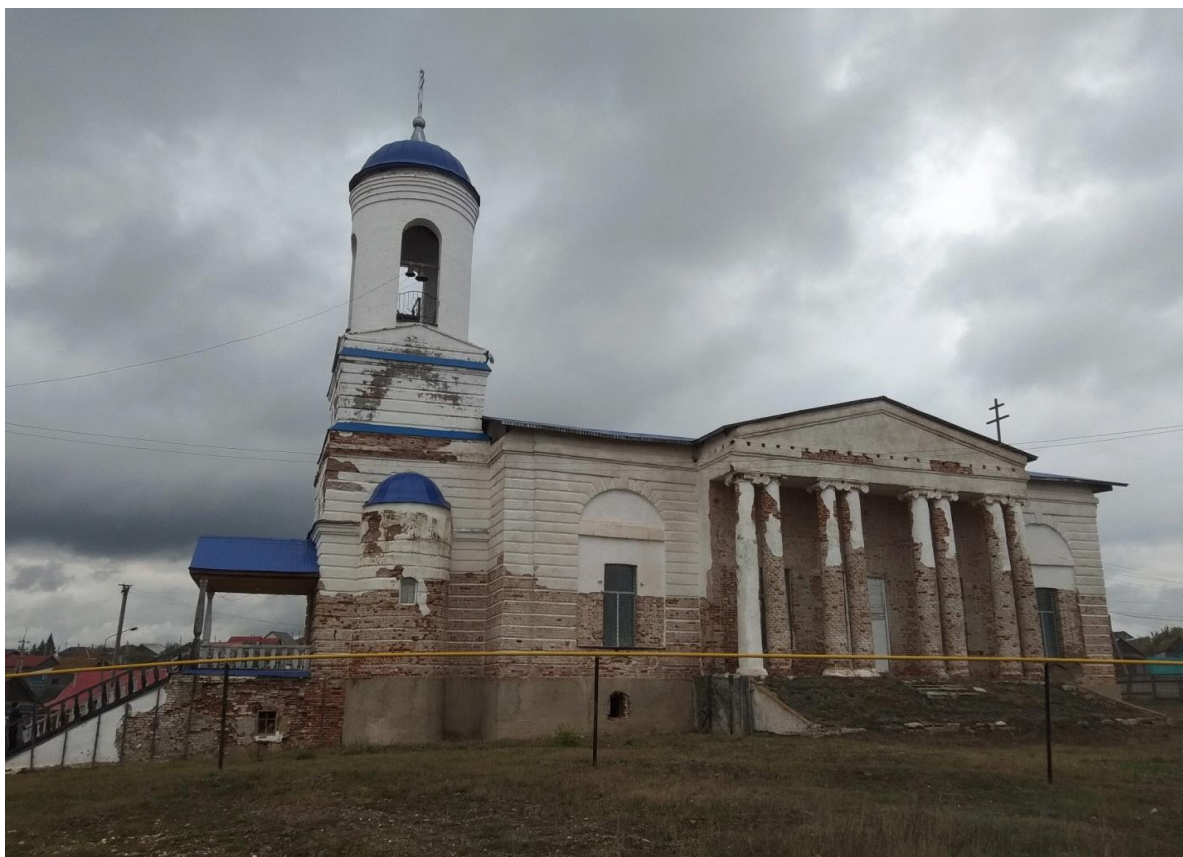
Фото 1. Южный фасад. Церковь, расположенная в центре села Зилаир на горе. Здание, являющееся высотной доминантой застройки села Зилаир Зилаирского района Республики Башкортостан, являющееся частью исторической застройки села Зилаир конца XIX - начала XX веков. Визуальное восприятие памятника с видовых точек села Зилаир Зилаирского района Республики Башкортостан. Сохранившаяся историческая штукатурка. Дата фотографии 27.09.2018 года.

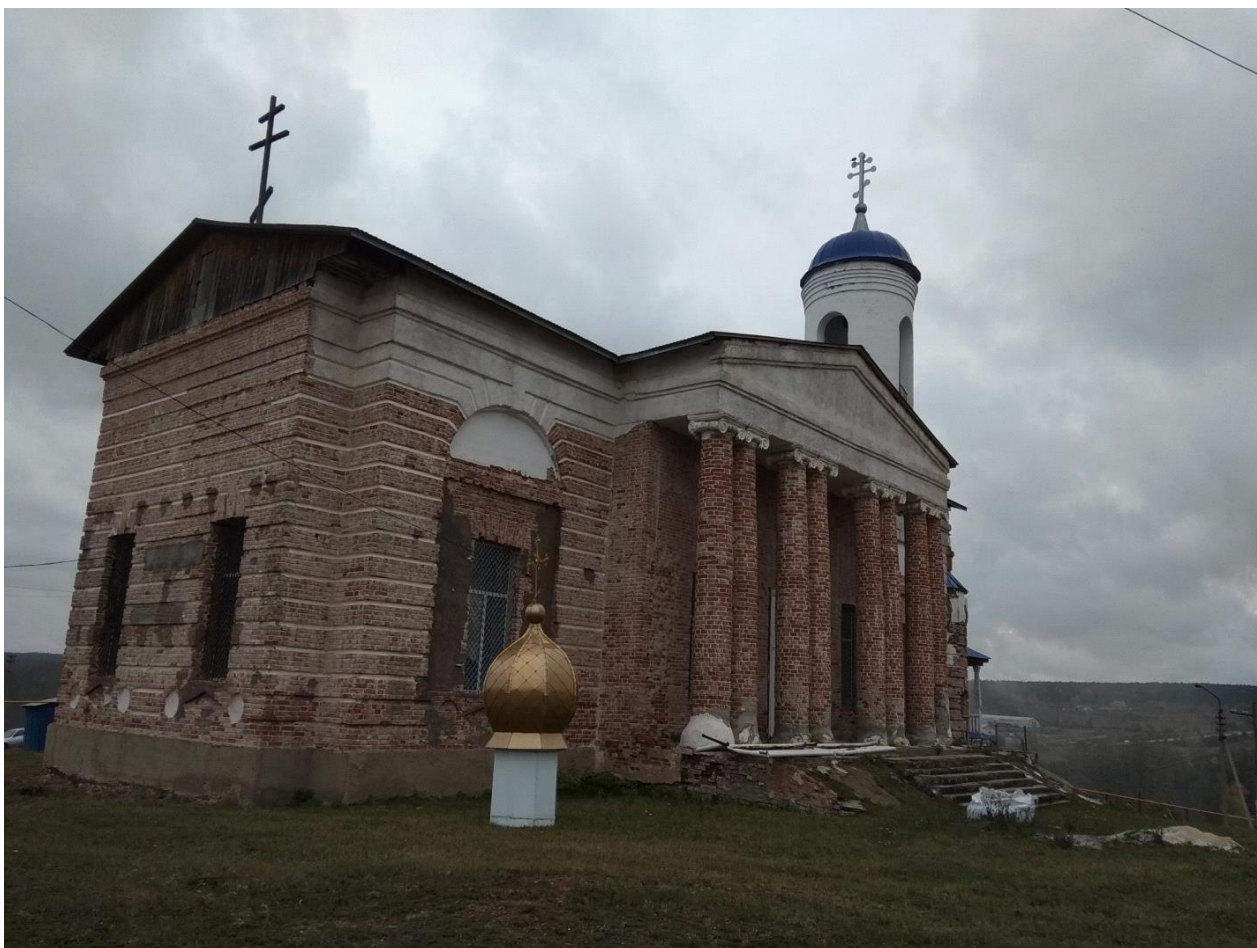
Фото 2. Восточный фасад и фрагмент северного фасада. Форма, габариты и характеристики церковного здания, в плане «ковчегообразного» с округленной ротондальной колокольней, сложившиеся входе его строительства и последующей эксплуатации. Симметричная относительно продольной оси композиция, складывающаяся из простых геометрических объемов; крыльцо северного фасада церкви; восьмиколонный портик северного фасада церкви; ионические колонны с неполным антаблементом и треугольным фронтоном восьмиколонного портика северного фасада церкви; месторасположение, форма и габариты прямоугольных оконных проемов северного и восточного фасадов церкви; узорные ниши из геометрических фигур.

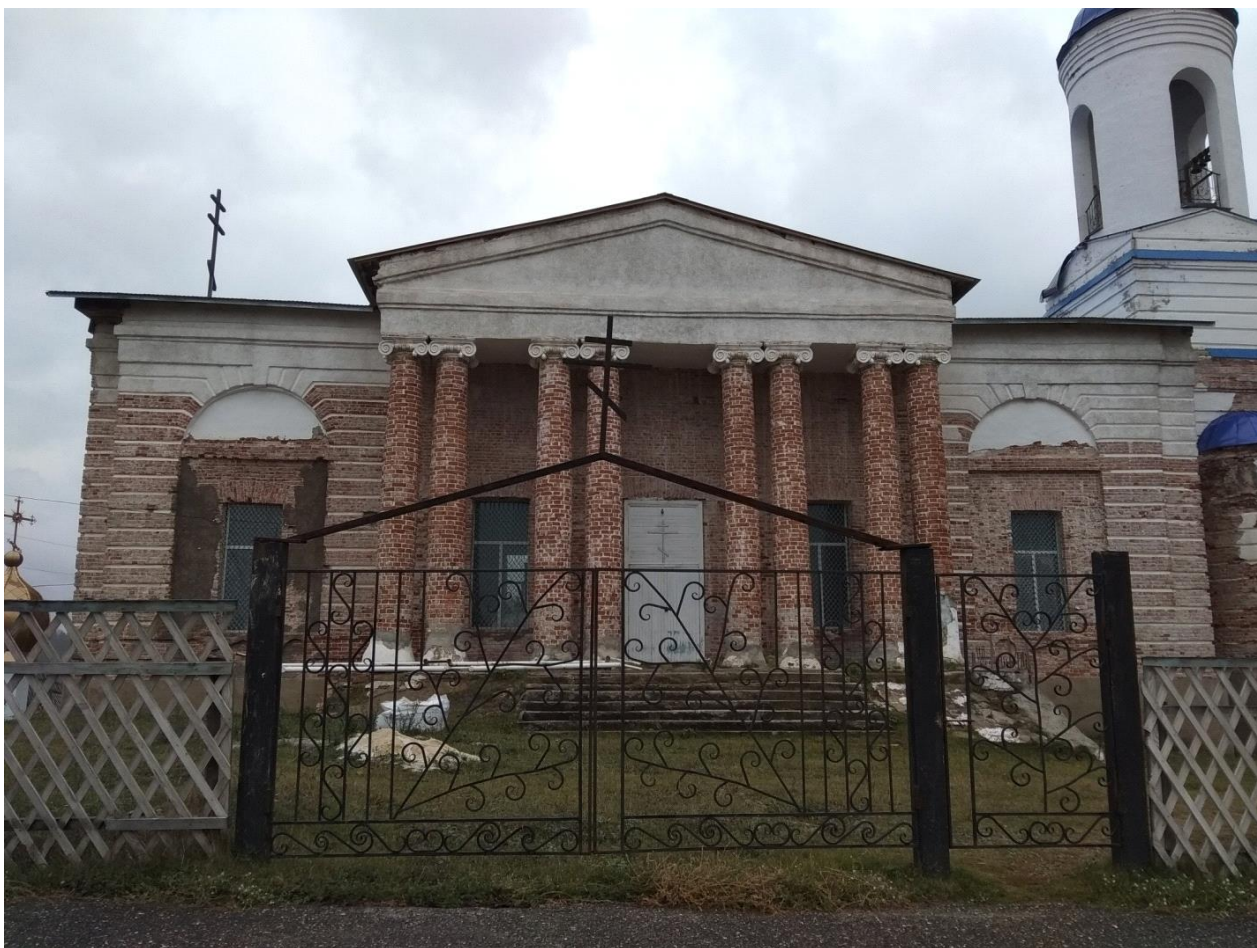
Фото 3. Фрагмент северного фасада. Форма крыши сложной конфигурации. Сохранившаяся историческая штукатурка. Симметричная относительно продольной оси композиция, складывающаяся из простых геометрических объемов; квадратная трапезная; два полукруглых объема; крыльцо северного фасада церкви; восьмиколонный портик северного фасада церкви; ионические колонны с неполным антаблементом и треугольным фронтоном восьмиколонного портика северного фасада церкви; месторасположение, форма и габариты прямоугольных оконных проемов северного фасада церкви. Дата фотографии 27.09.2018 года.

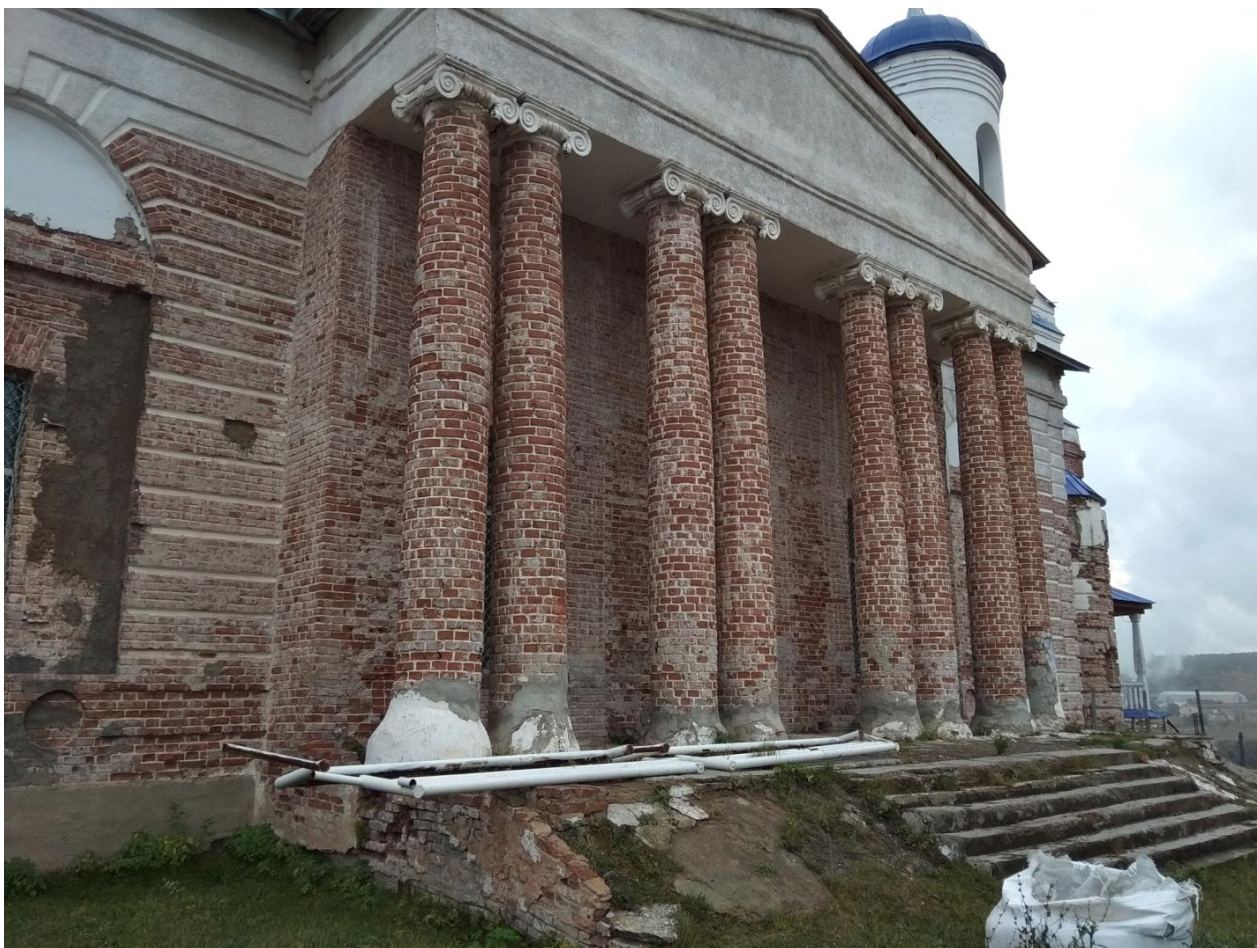
Фото 4. Фрагмент северного фасада. Крыльцо северного фасада церкви; восьмиколонный портик северного фасада церкви; ионические колонны с неполным антаблементом и треугольным фронтоном восьмиколонного портика северного фасада церкви; месторасположение, форма и габариты прямоугольных оконных проемов северного фасада церкви; узорные ниши из геометрических фигур. Дата фотографии 27.09.2018 года.

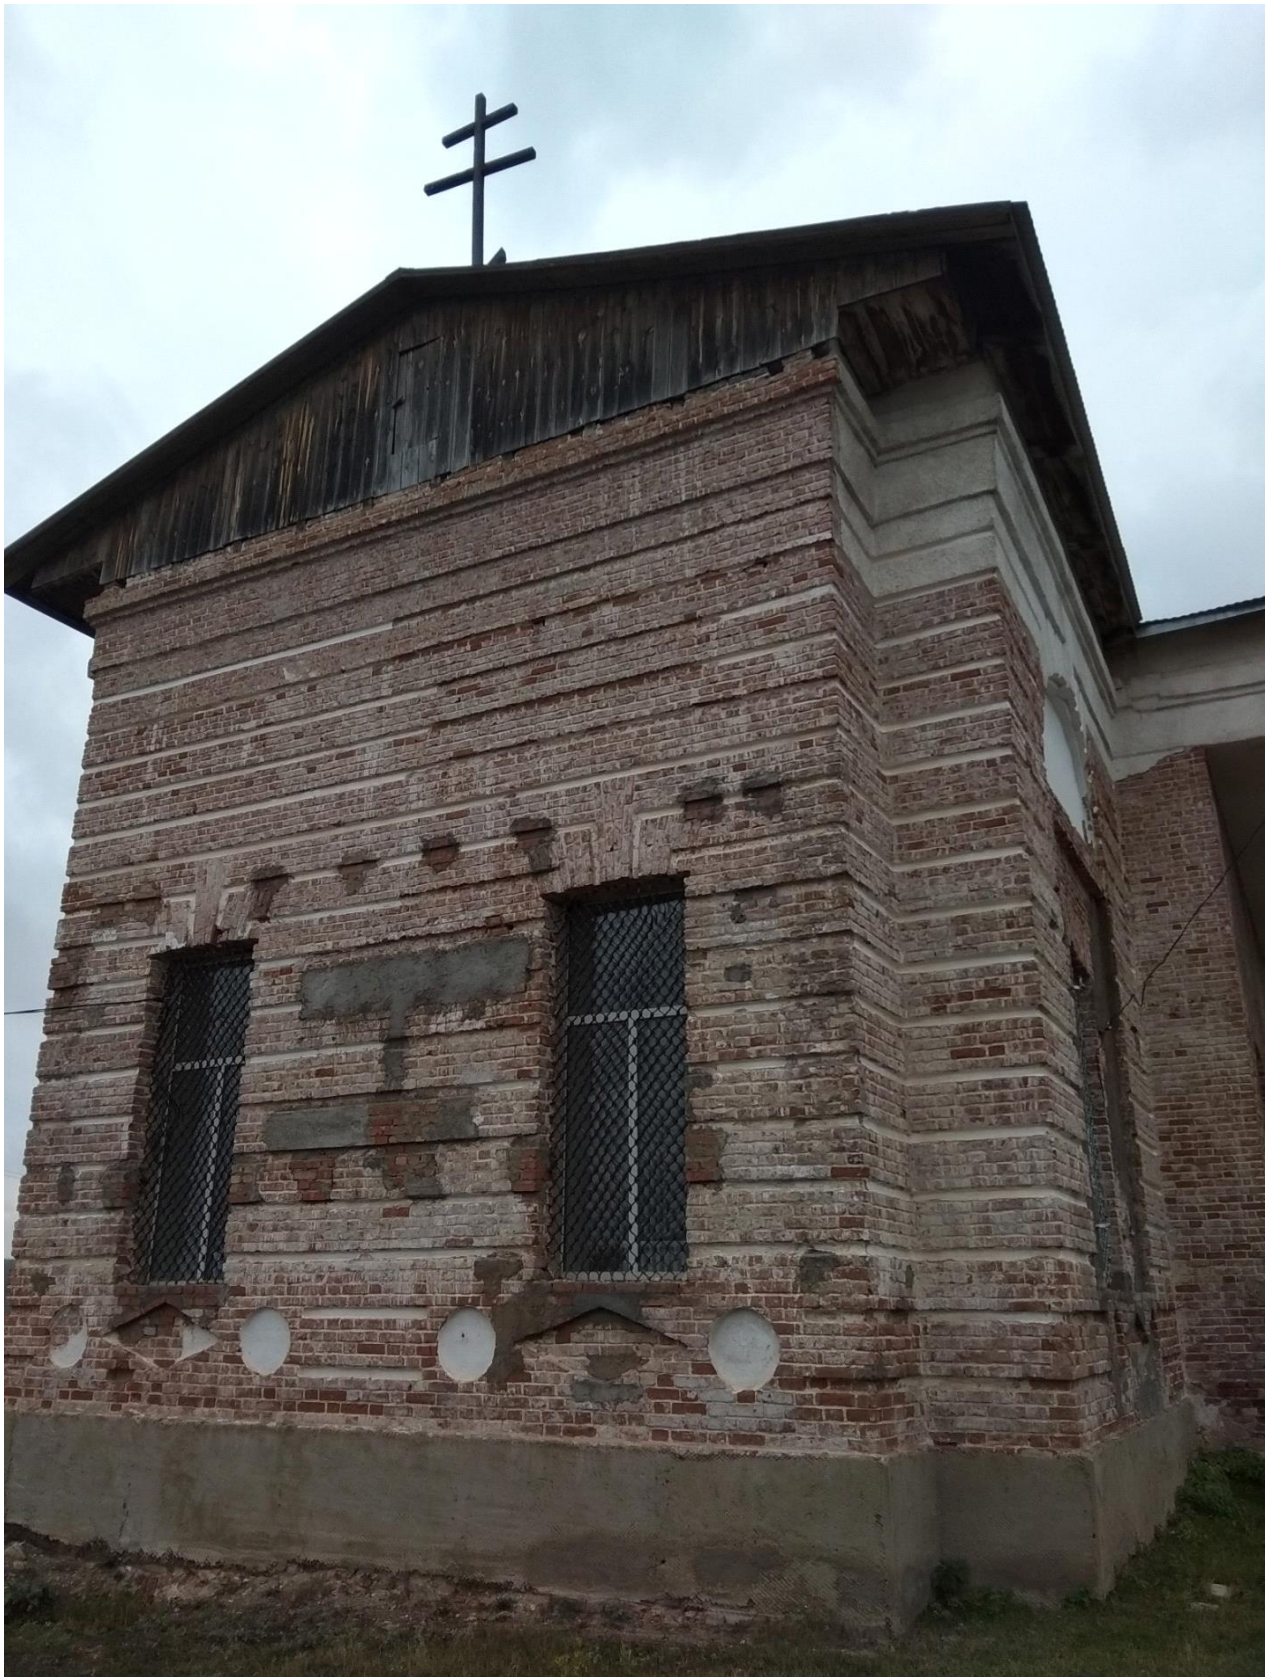
Фото 5. Восточный фасад. Месторасположение, форма и габариты прямоугольных оконных проемов восточного фасада церкви; узорные ниши из геометрических фигур. Дата фотографии 27.09.2018 года.

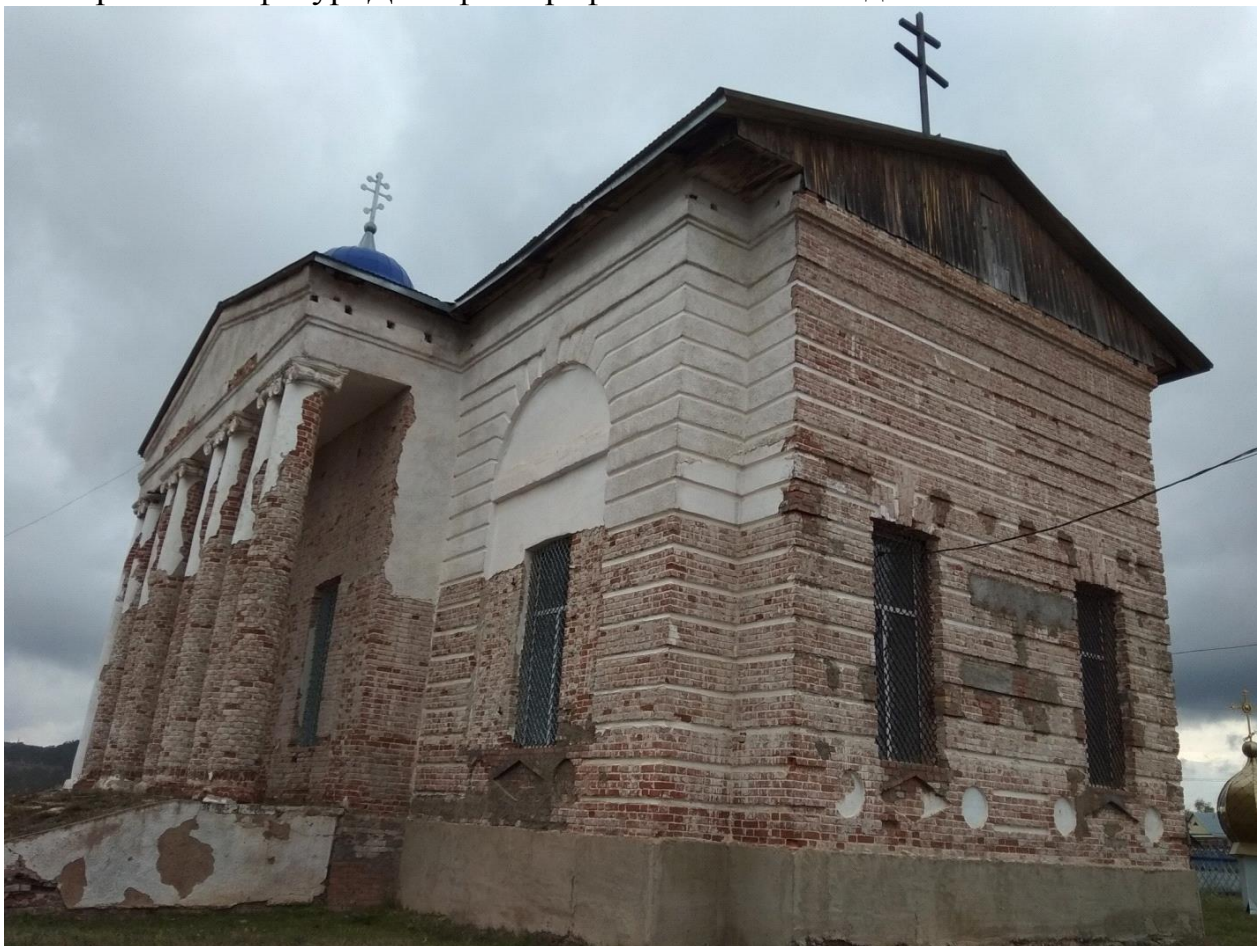
Фото 6. Фрагмент южного фасада и восточный фасад. Сохранившаяся историческая штукатурка. Симметричная относительно продольной оси композиция, складывающаяся из простых геометрических объемов; крыльцо южного фасада церкви; восьмиколонный портик южного фасада церкви; ионические колонны с неполным антаблементом и треугольным фронтоном восьмиколонного портика южного фасада церкви; месторасположение, форма и габариты прямоугольных оконных проемов южного и восточного фасадов церкви; узорные ниши из геометрических фигур. Дата фотографии 27.09.2018 года.

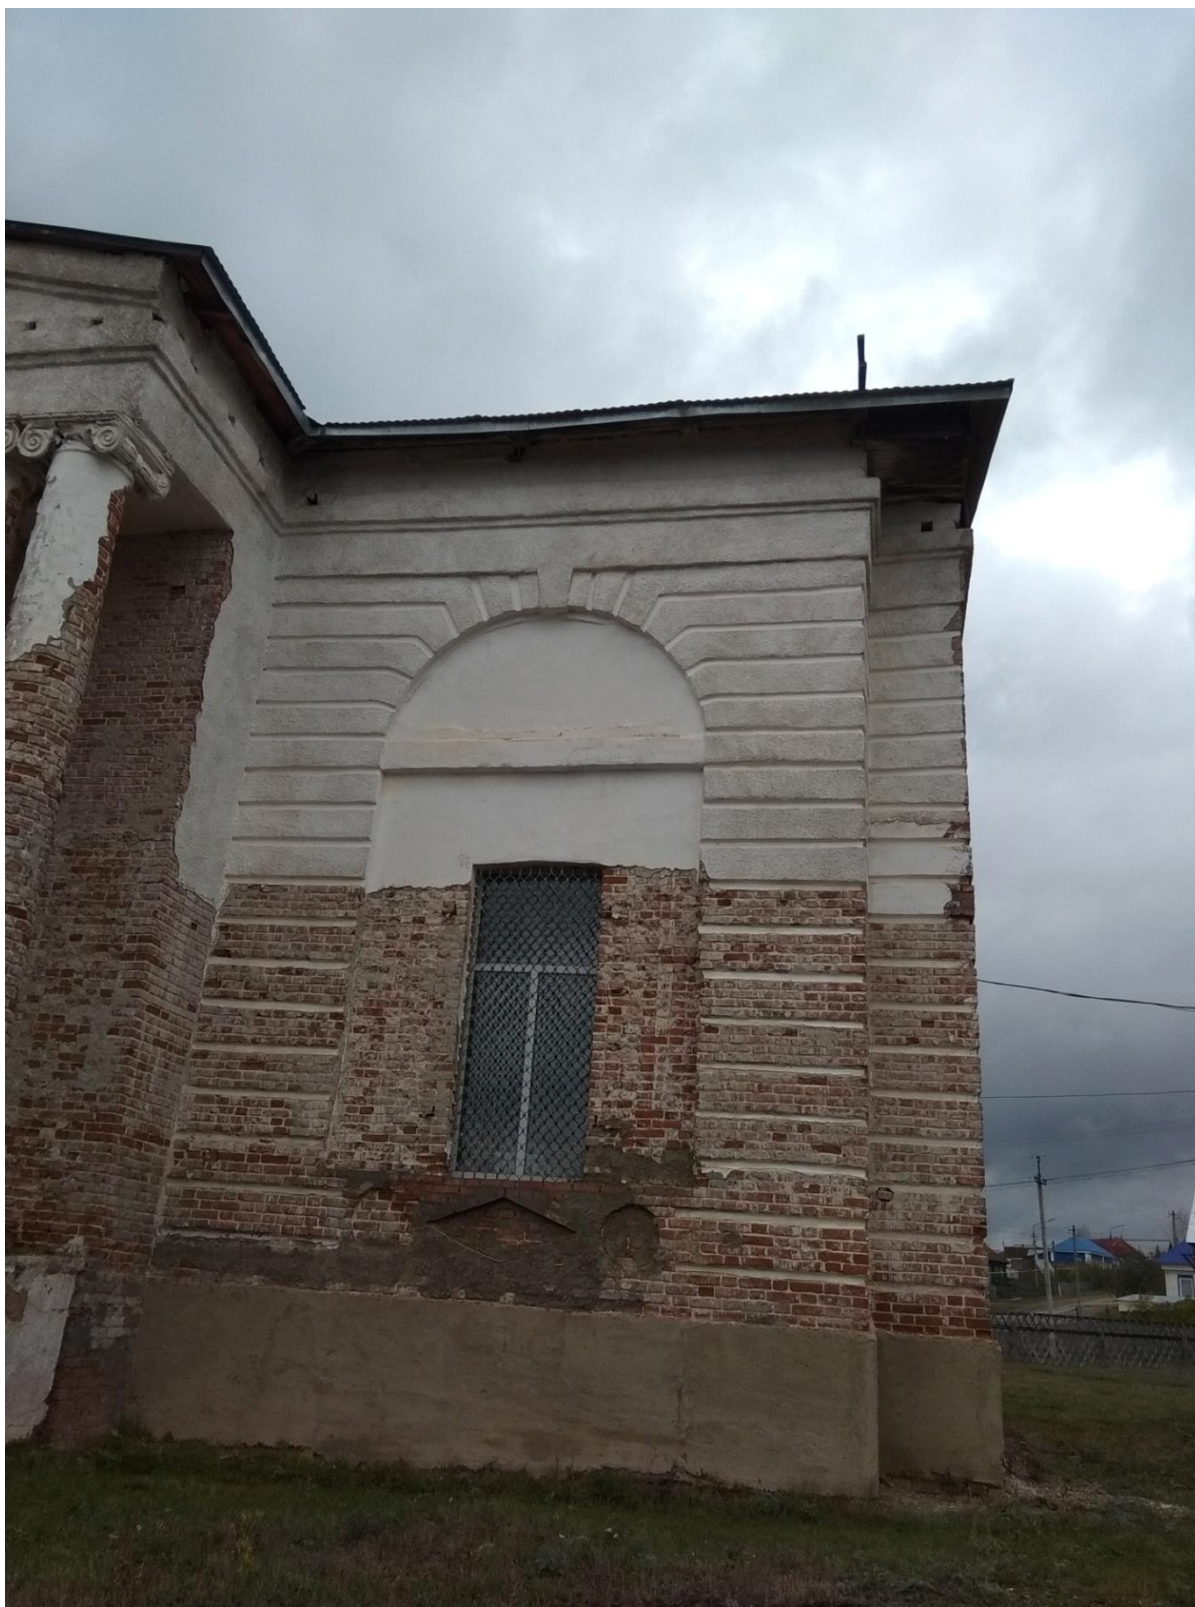
Фото 7. Фрагмент южного фасада. Сохранившаяся историческая штукатурка. Ионическая колонна с неполным антаблементом восьмиколонного портика

южного фасада церкви; месторасположение, форма и габариты прямоугольных оконных проемов южного фасада церкви; узорные ниши из геометрических фигур. Дата фотографии 27.09.2018 года.

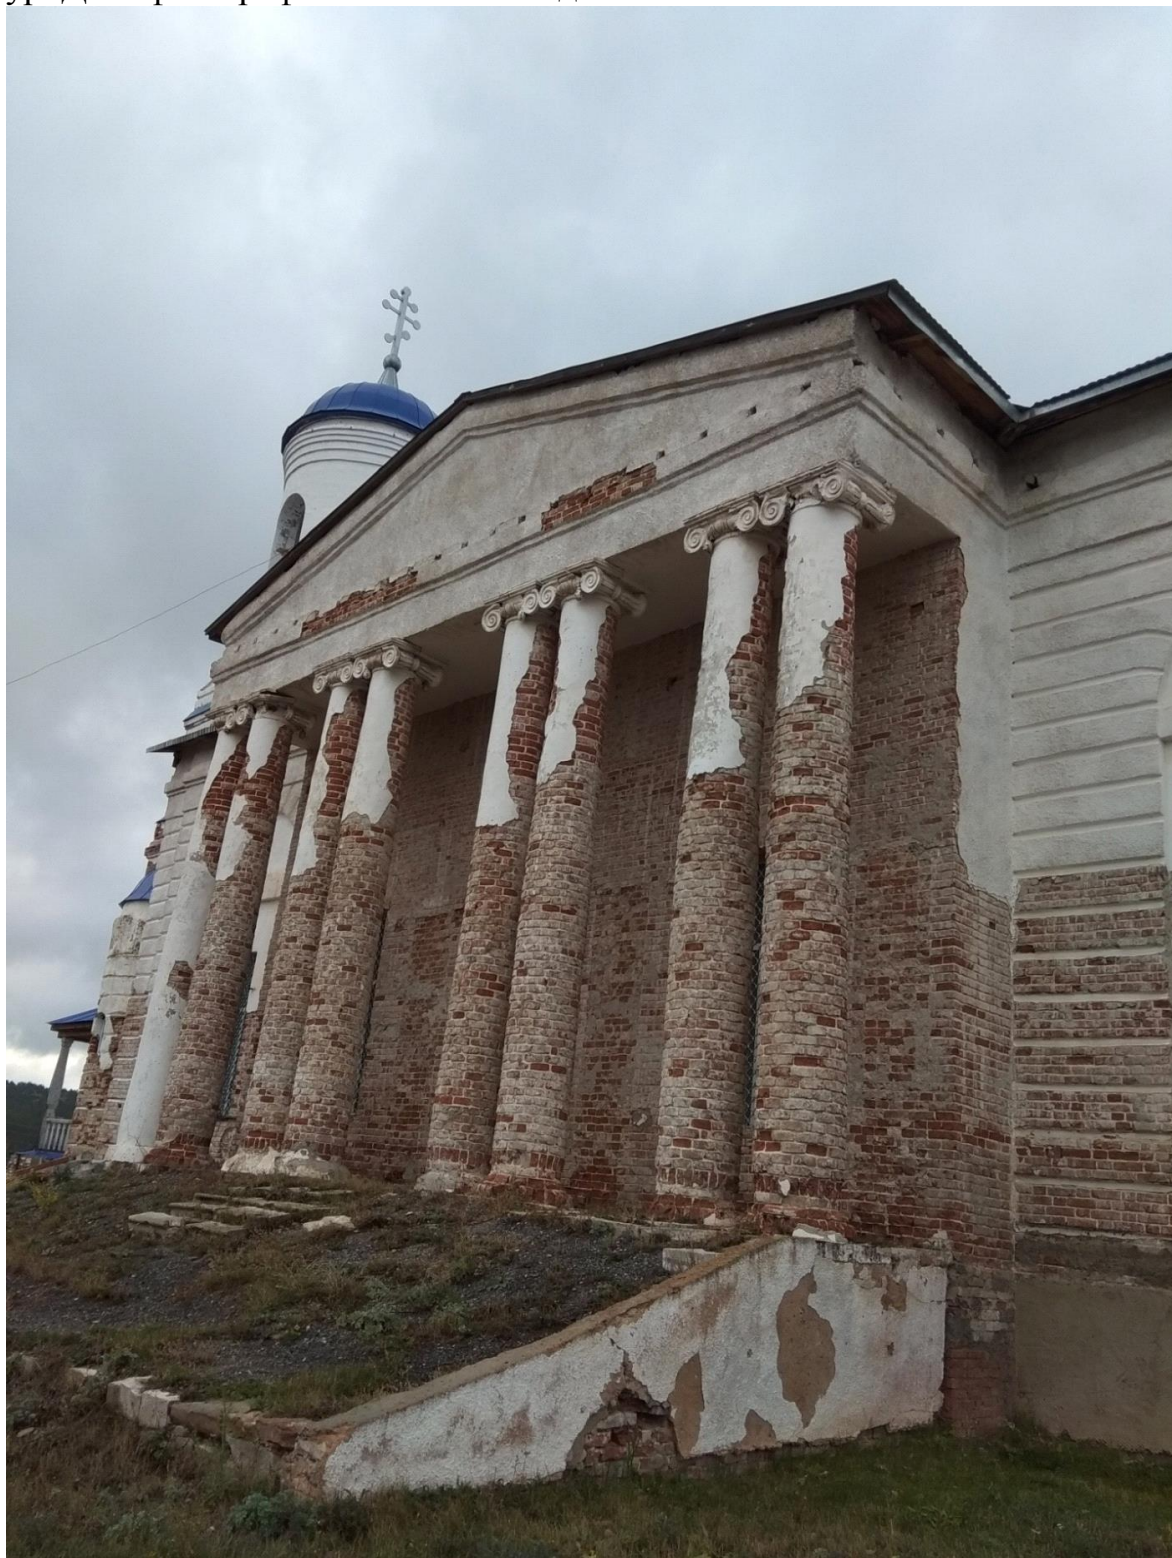
Фото 8. Фрагмент южного фасада. Сохранившаяся историческая штукатурка, крыльцо южного фасада церкви; восьмиколонный портик южного фасада церкви; ионические колонны с неполным антаблементом и треугольным фронтоном восьмиколонного портика южного фасада церкви.
Дата фотографии 27.09.2018 года.

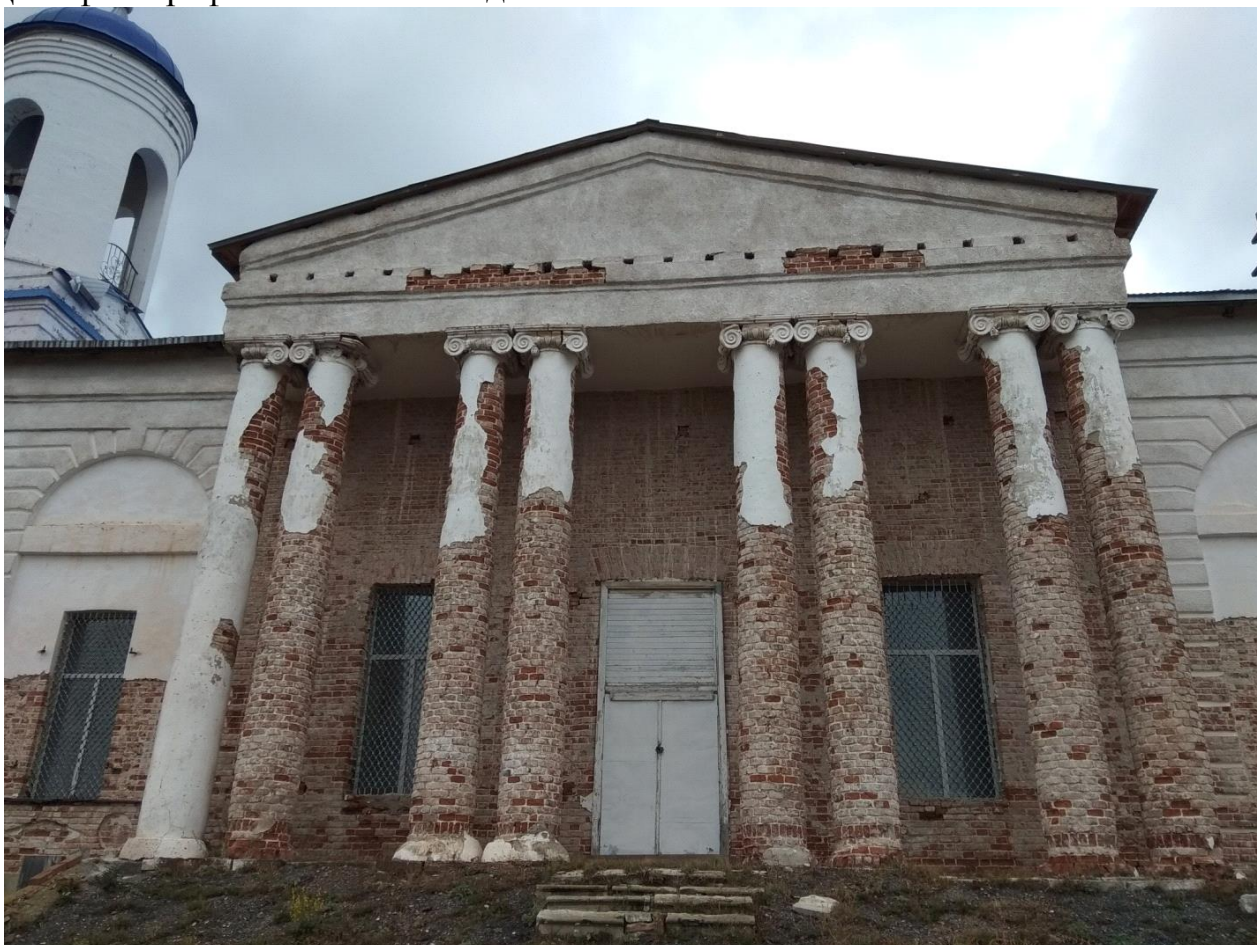
Фото 9. Фрагмент южного фасада. Сохранившаяся историческая штукатурка. Квадратная трапезная; крыльцо южного фасада церкви; восьмиколонный портик южного фасада церкви; ионические колонны с неполным антаблементом и треугольным фронтоном восьмиколонного портика южного фасада церкви; месторасположение, форма и габариты прямоугольных оконных проемов южного фасада церкви; узорные ниши из геометрических фигур.
Дата фотографии 27.09.2018 года.

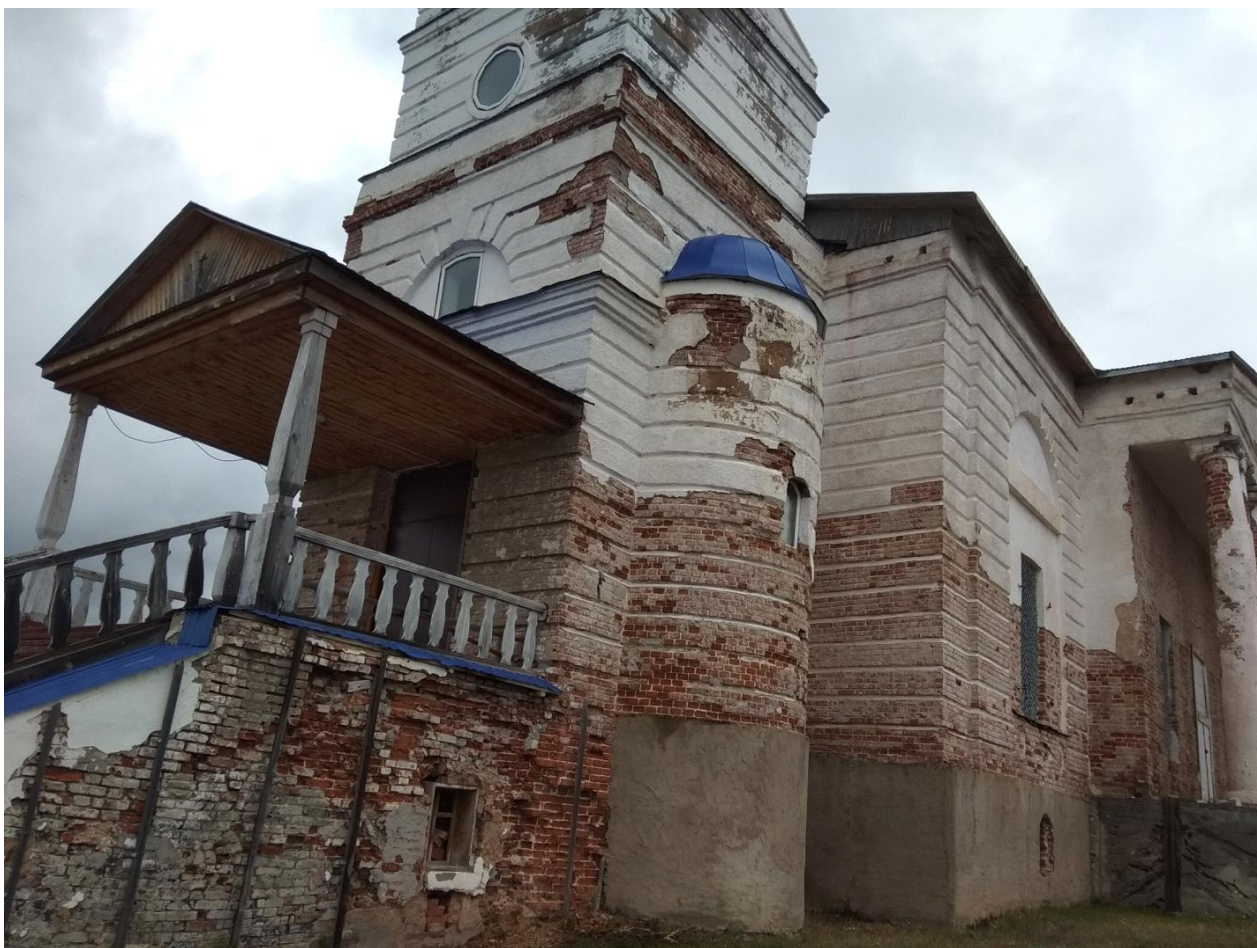
Фото 10. Фрагмент западного и фрагмент южного фасадов. Церковное здание, в плане «ковчегобразное» с округленной ротондальной колокольней. Симметричная относительно продольной оси композиция, складывающаяся из простых геометрических объемов; квадратные апсида и трапезная; полукруглый объем; восьмиколонный портик южного фасада церкви; ионическая колонна с неполным антаблементом восьмиколонного портика южного фасада церкви; месторасположение, форма и габариты прямоугольных оконных проемов южного фасада церкви; месторасположение, форма и габариты лучковых оконных проемов южного фасада церкви; узорные ниши из геометрических фигур. Дата фотографии 27.09.2018 года.

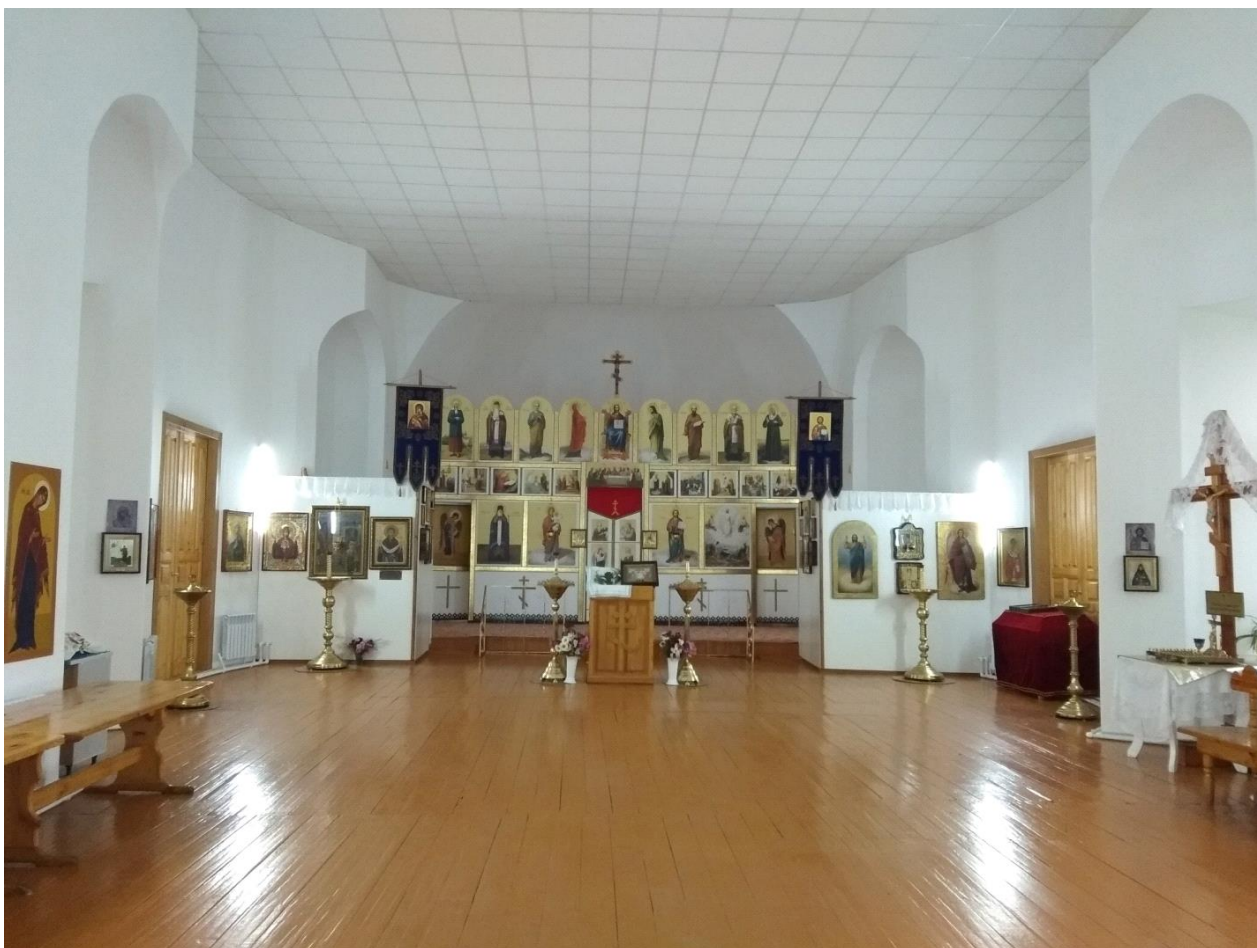
Фото 11. Интерьер. Сохранившиеся фрагменты исторической планировки церкви; скругленная внутренняя поверхность стен.
Дата фотографии 27.09.2018 года.
